RAPPORT DE VISITE DU 30/05/2012

Industriel : **SNEM**
Adresse : 34 rue des Messiers
Montreuil

Activité : Traitement de Surface

Procédé : Déchromatation, neutralisation à la soude, décantation,
filtre à sable, filtre presse.

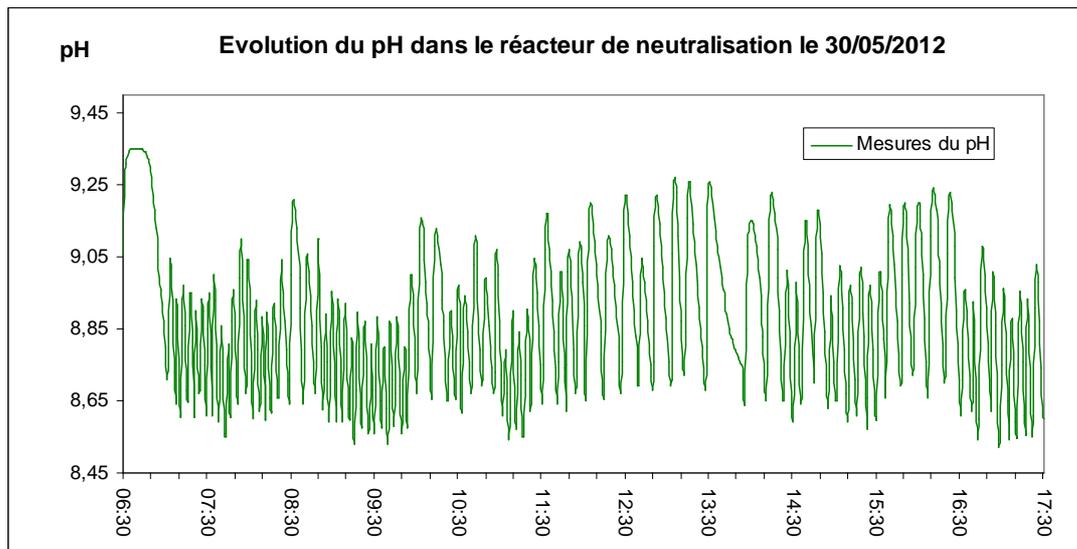
La régulation du pH en neutralisation est bien réglée comme en témoigne la courbe qui présente des variations de pH de faibles amplitudes de 8,52 à 9,35 avec un pH moyen de 8,88.

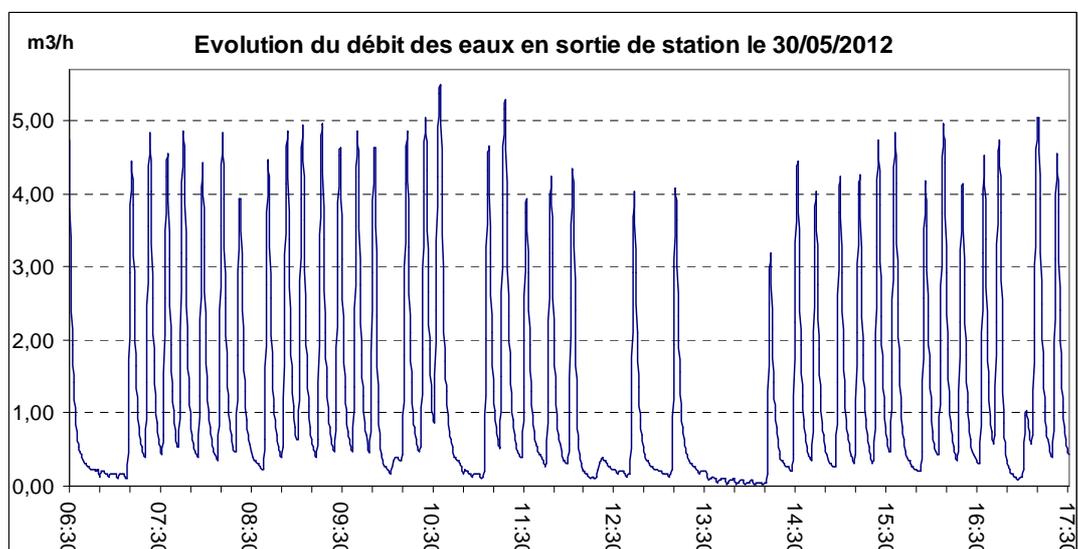
L'estimation des débits au niveau du venturi est de 15,12 m³/jour sur la période de production du 30 mai, avec un débit moyen estimé à 1,26 m³/h et un débit maximum 1,83 m³/h.

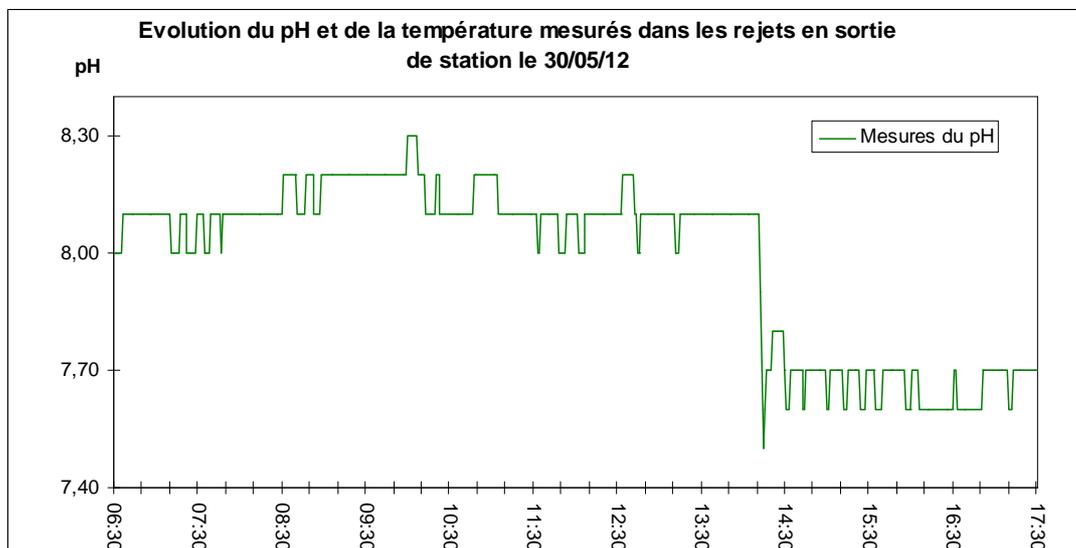
Le pH est très bien régulé en sortie station, avec des valeurs en pH de 7,5 à 8,3, les valeurs mesurées sont conformes vis à vis de la réglementation.

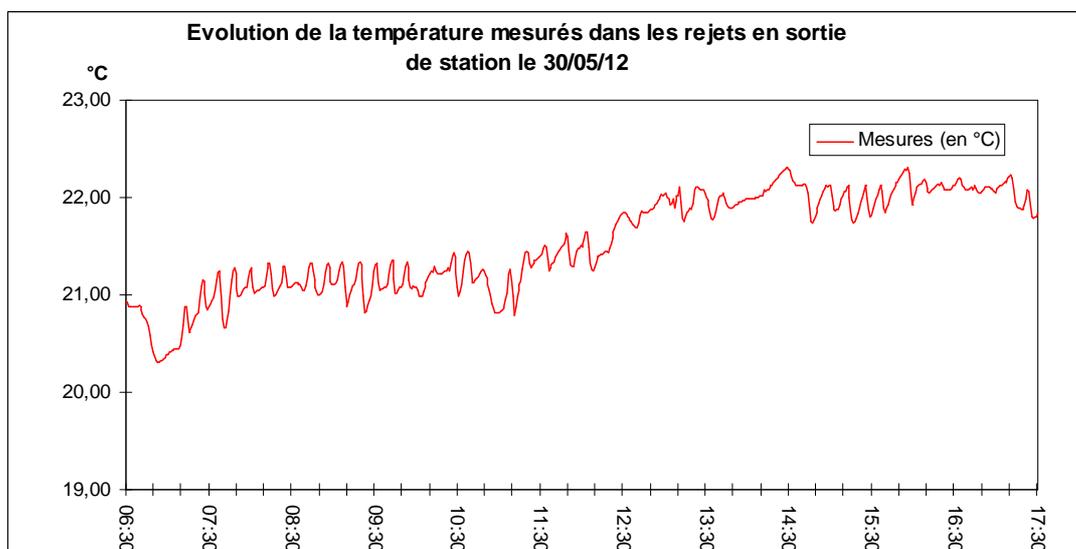
La température respecte également la norme de rejet avec des variations mesurées inférieures à 30°C.

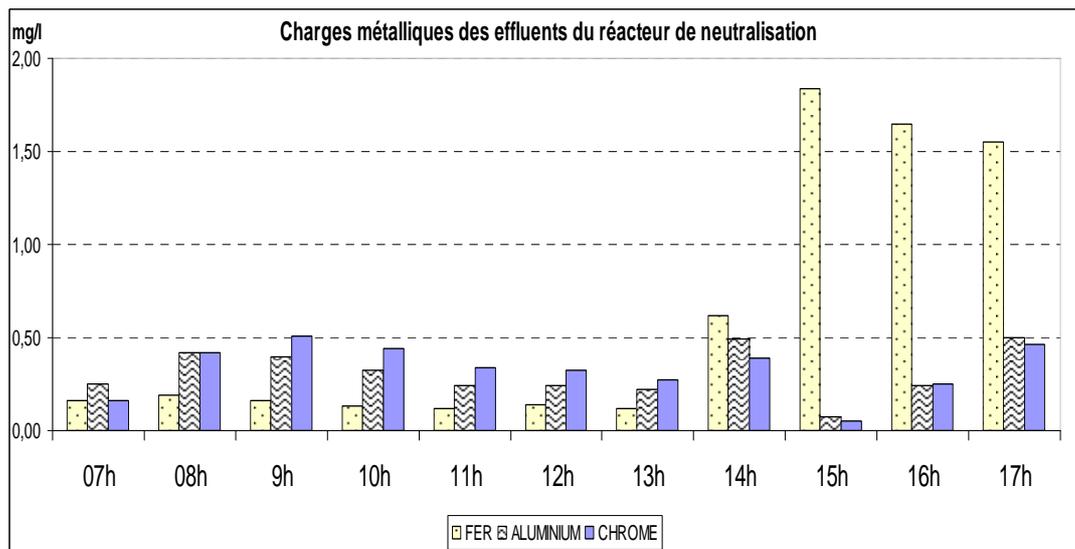
Les principales charges métalliques présentes dans les effluents rejetés sont le fer, l'aluminium et le chrome total. Les teneurs en métaux sont très faibles avec des résultats entre 0,57 et 2,51 mg/l pour un seuil d'autorisation de rejet à 15 mg/l maximum en métaux totaux. Les graphiques ci-dessous traduisent au niveau du rejet les variations des charges métalliques des effluents rejetés dans le respect des normes d'acceptabilité.
